**Sonderanlage zu Prüfbericht Nr.
0291/17200336/04**

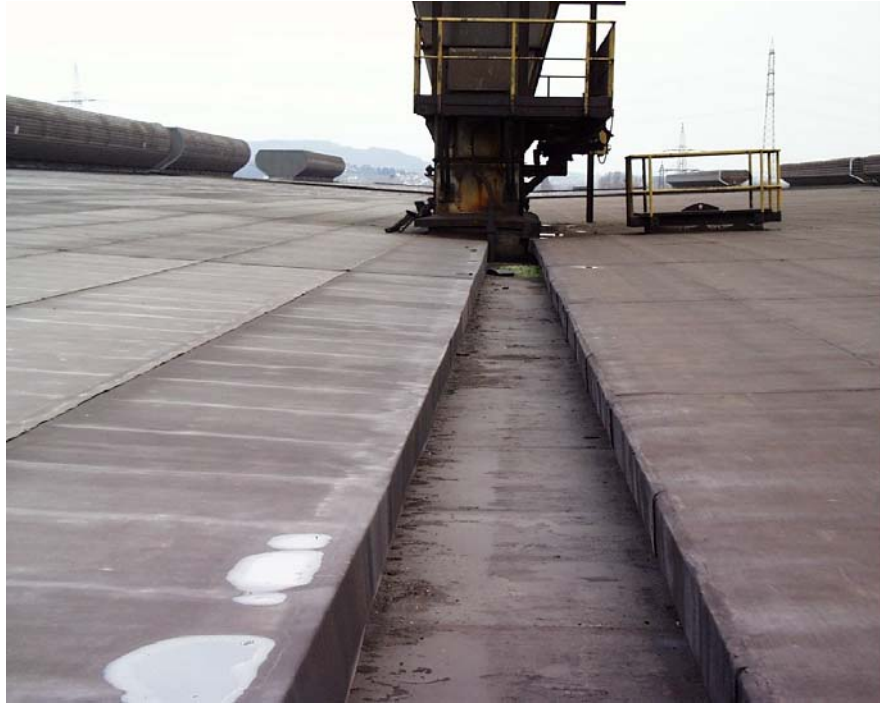
0404A01158 *

Bild 1: Übersichtsaufnahme der Rinne des Objektes Dillinger Hütte nach 29 Jahren Liegezeit; keine Schrumpfspannungen erkennbar

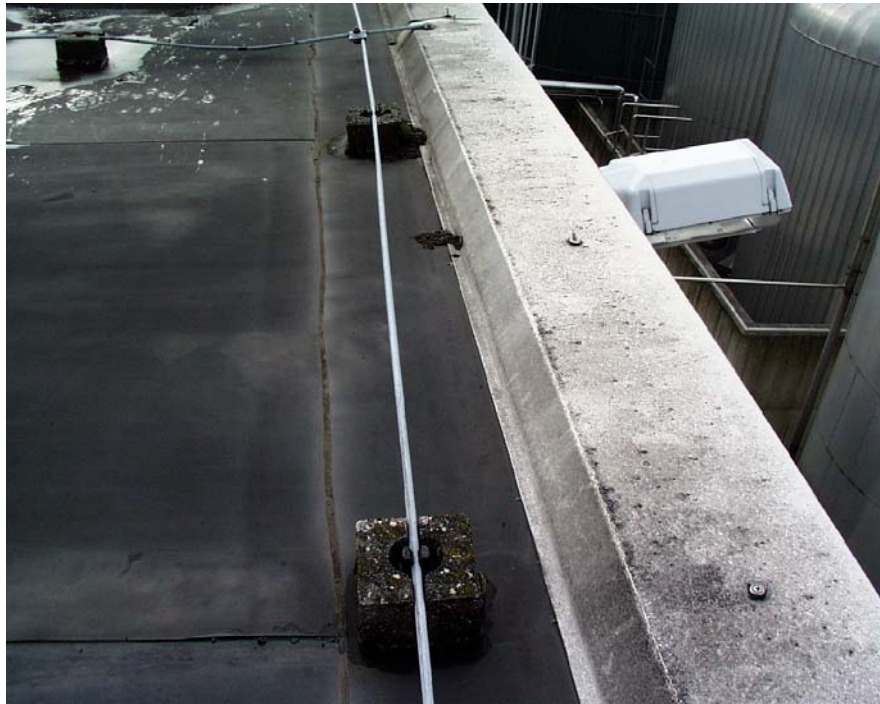
0404A01153 *

Bild 2: Übersichtsaufnahme der Attika des Objektes Karlsberg Brauerei Homburg nach 28 Jahren Liegezeit; nur sehr geringe Schrumpfspannungen erkennbar

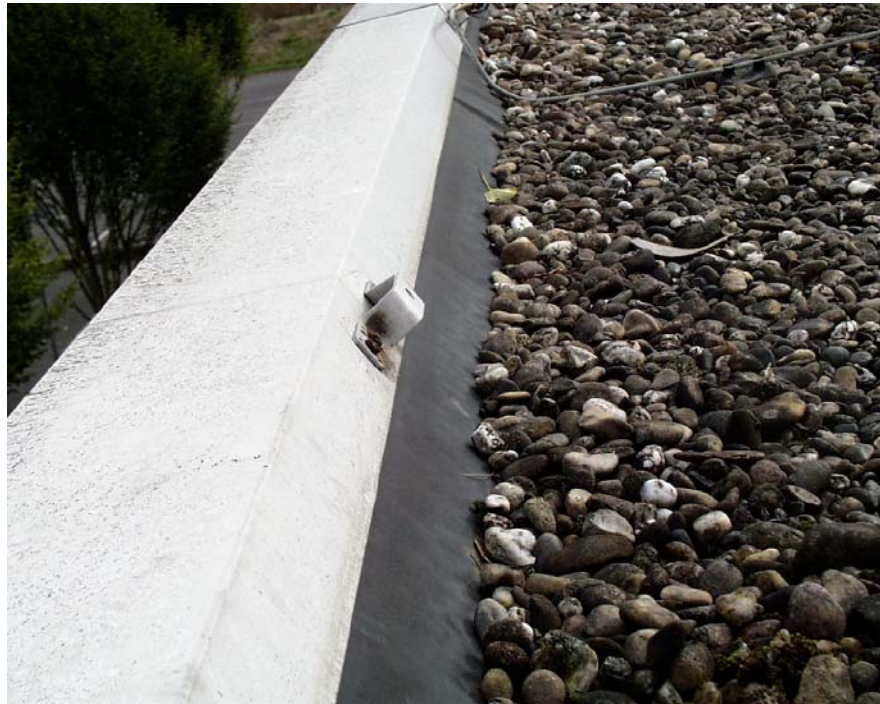
0404A01134 *

Bild 3: Übersichtsaufnahme der Attika des Objektes Hallenschwimmbad Wadern nach 30 Jahren Liegezeit; keine Schrumpfspannungen erkennbar

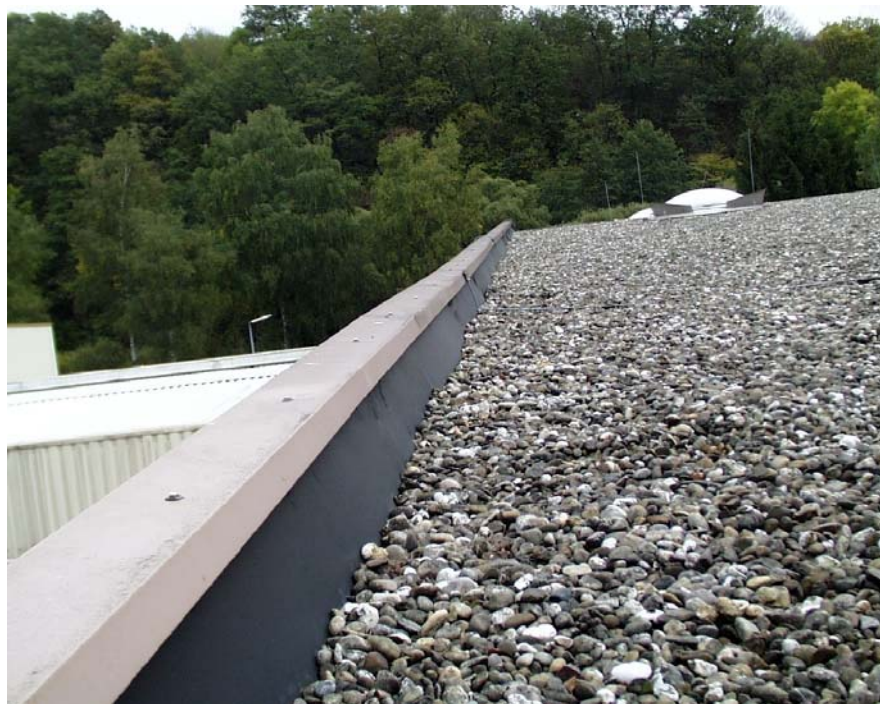
0404A01124 *

Bild 4: Übersichtsaufnahme der Attika des Objektes Bundeswehrbekleidungsamt Primstal nach 27 Jahren Liegezeit; keine Schrumpfspannungen erkennbar

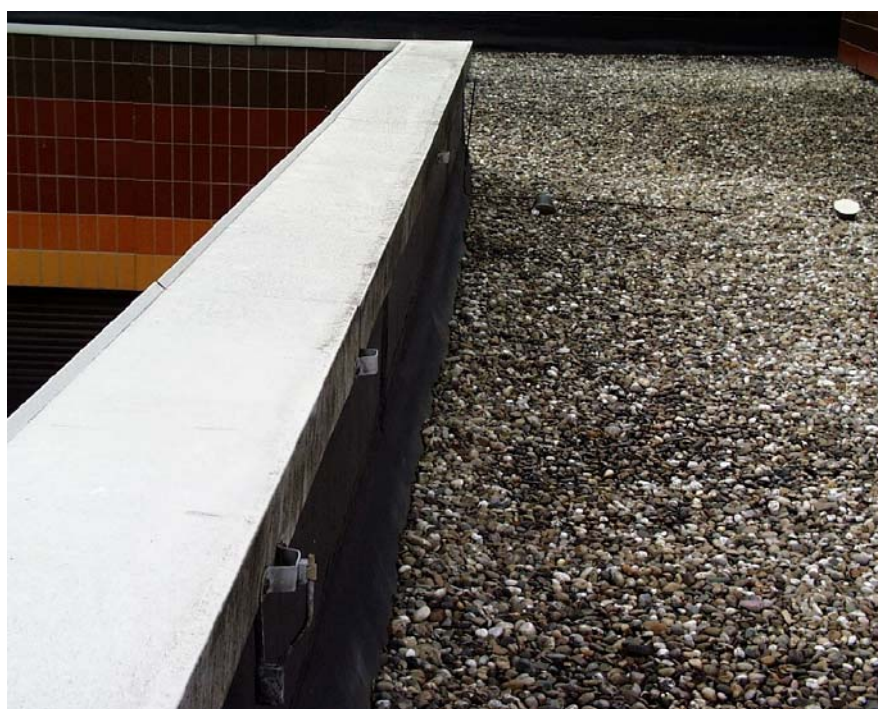
0404A01162 *

Bild 5: Übersichtsaufnahme der Attika des Objektes Berufsbildungszentrum Wadern nach 30 Jahren Liegezeit; keine Schrumpfspannungen erkennbar
