PRÜFBERICHT

Prüfbericht-Code-Nr.: 0291/172000336/04

Auftragsgegenstand: Prüfung der Langzeitbeständigkeit von Dachabdichtungsbahnen der Qualität SGlaminat bzw. SGtan

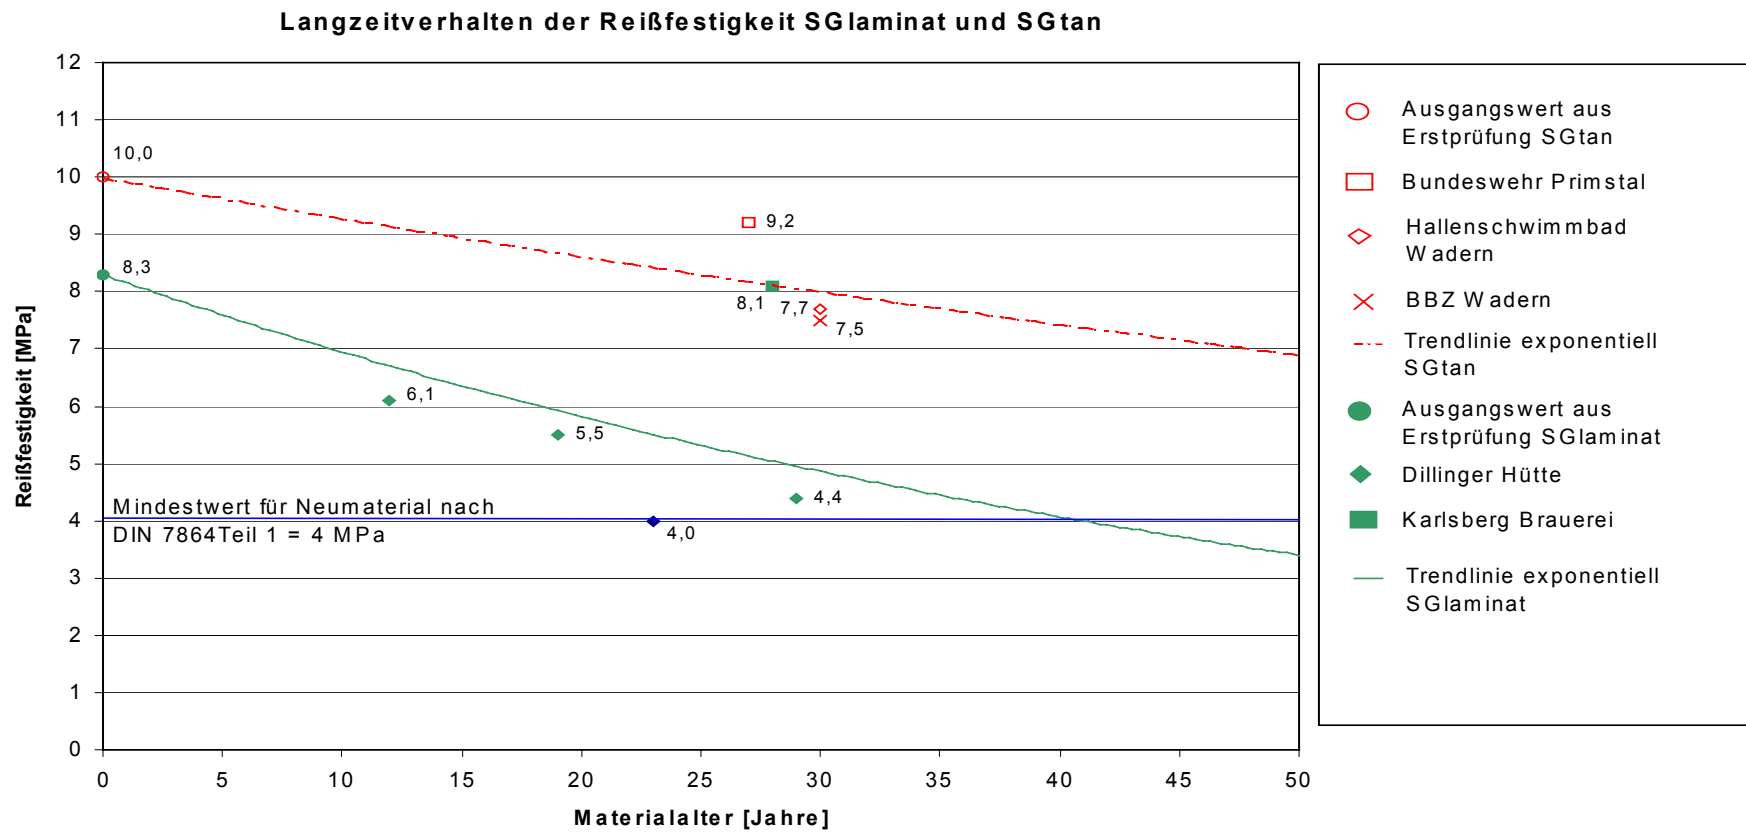
Bezeichnung	Alter [Jahre]	Reißfestigkeit [MPa]*	Reißdehnung [%]	Härte Shore A
Anforderung nach DIN 7864 T1	0	≥ 4,0	≥ 250	-
Neue Dachbahn SGlaminat	0	8,3	520	60
Dillinger Hütte	12 Jahre	6,1	370	60
Dillinger Hütte	19 Jahre	5,5	400	60
Dillinger Hütte	23 Jahre	4,0	327	70
Dillinger Hütte	29 Jahre	4,4	257	80
Karlsberg Brauerei	28 Jahre	8,1	264	70

In den Anlagen 1 und 2 der Bilder 1 und 2 sind die Prüfergebnisse der Einzelobjekte bezogen auf die Liegezeit als Abdichtung aufgetragen. Zusätzlich sind die Trendlinien für die beiden Qualitätsmerkmale für das Produkt SGLaminat bzw. SGtan über einen Zeitraum von 50 Jahren eingezeichnet.

Bild 1: Trendliniendiagramm der Reißspannung über Materialalter

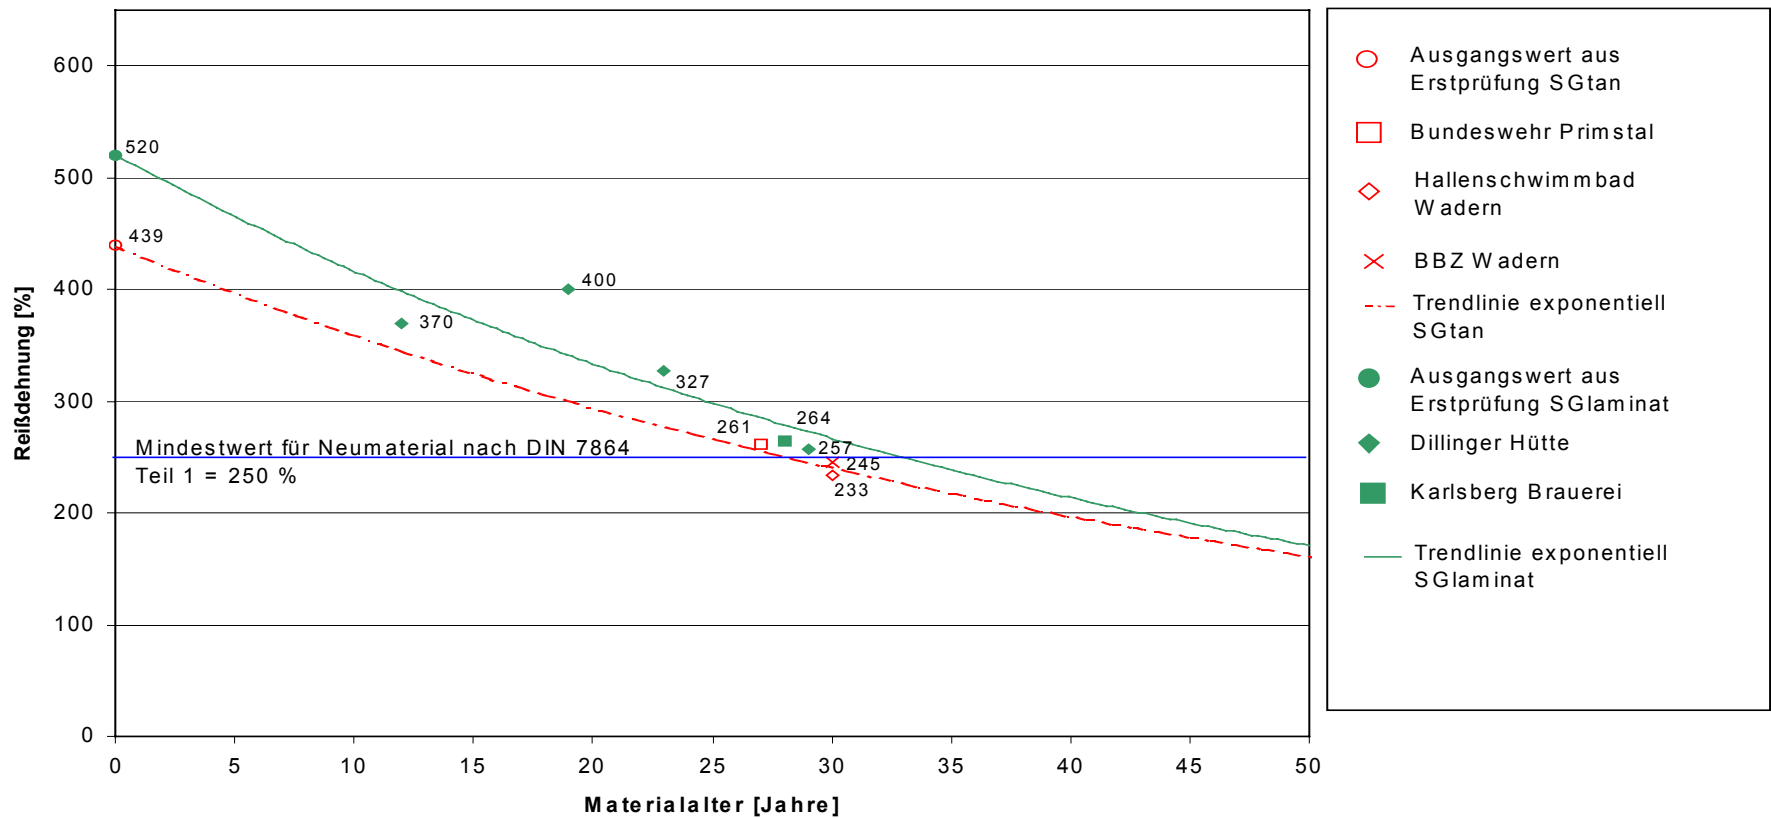
Langzeitverhalten der Reißdehnung SGLaminat und SGtan

Bild 2: Trendliniendiagramm Reißdehnung über Materialalter
