# Prüfbericht

**Prüfbericht-Code-Nr.:** 0760/172199771/12

**Auftragsgegenstand:** Prüfung der Langzeitbeständigkeit von Dachabdichtungsbahnen der Qualität SGLaminat bzw. SGtan

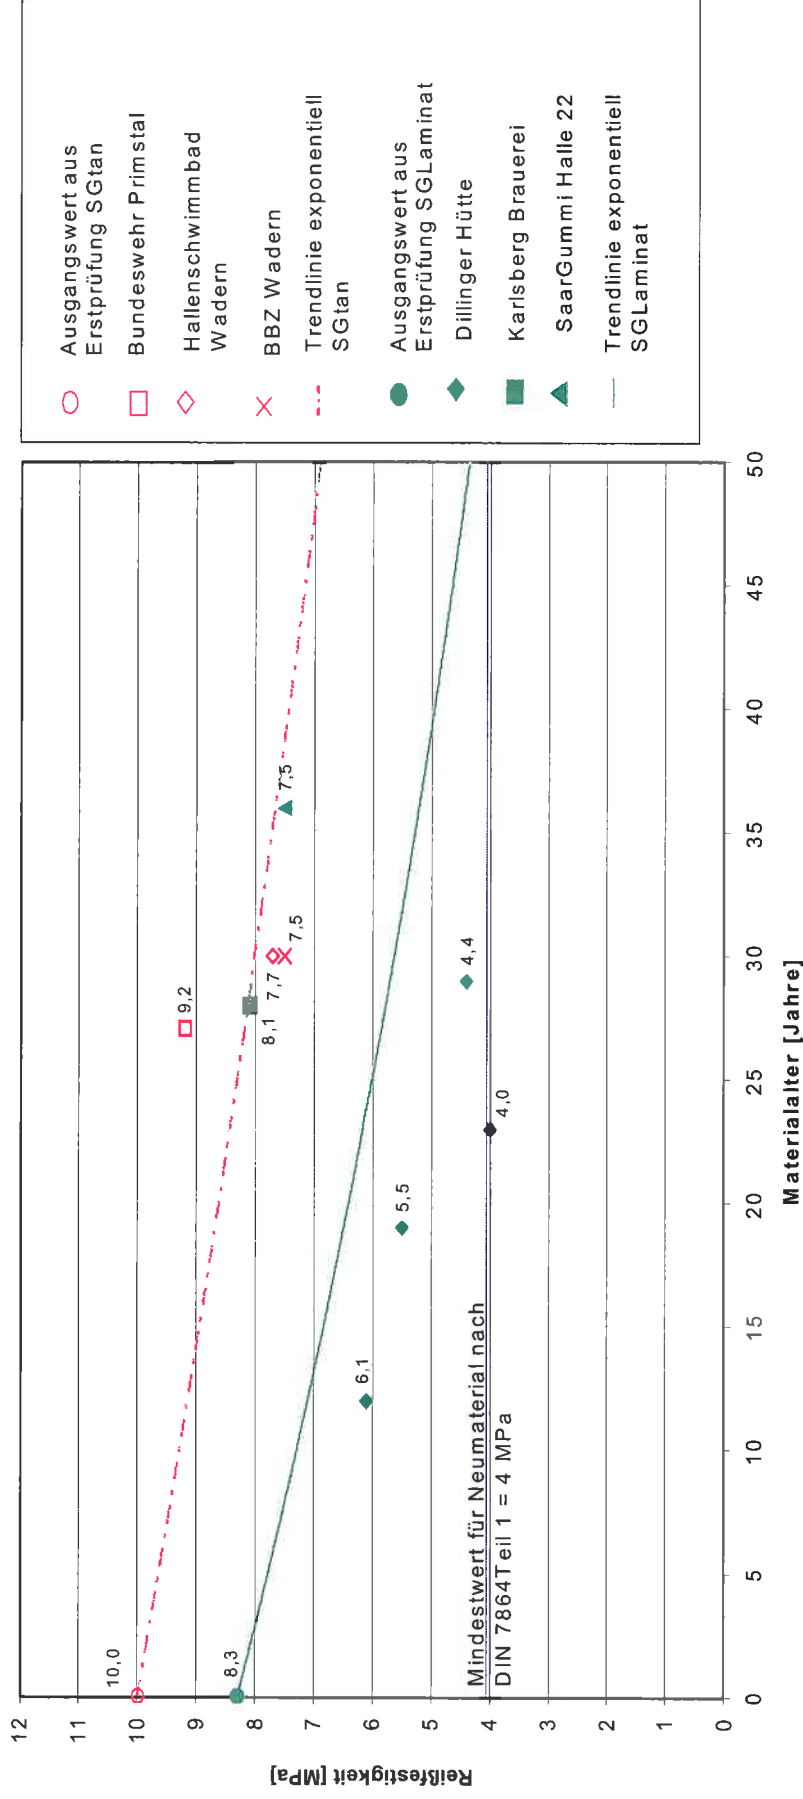
In den Anlagen 1 und 2 der Bilder 1 und 2 sind die Prüfergebnisse der Einzelobjekte bezogen auf die Liegezeit als Abdichtung aufgetragen. Zusätzlich sind die Trendlinien für die beiden Qualitätsmerkmale für das Produkt SGLaminat bzw. SGtan über einen Zeitraum von 50 Jahren eingezeichnet

**Bild 1:** Trendliniendiagramm der Reißspannung über Materialalter

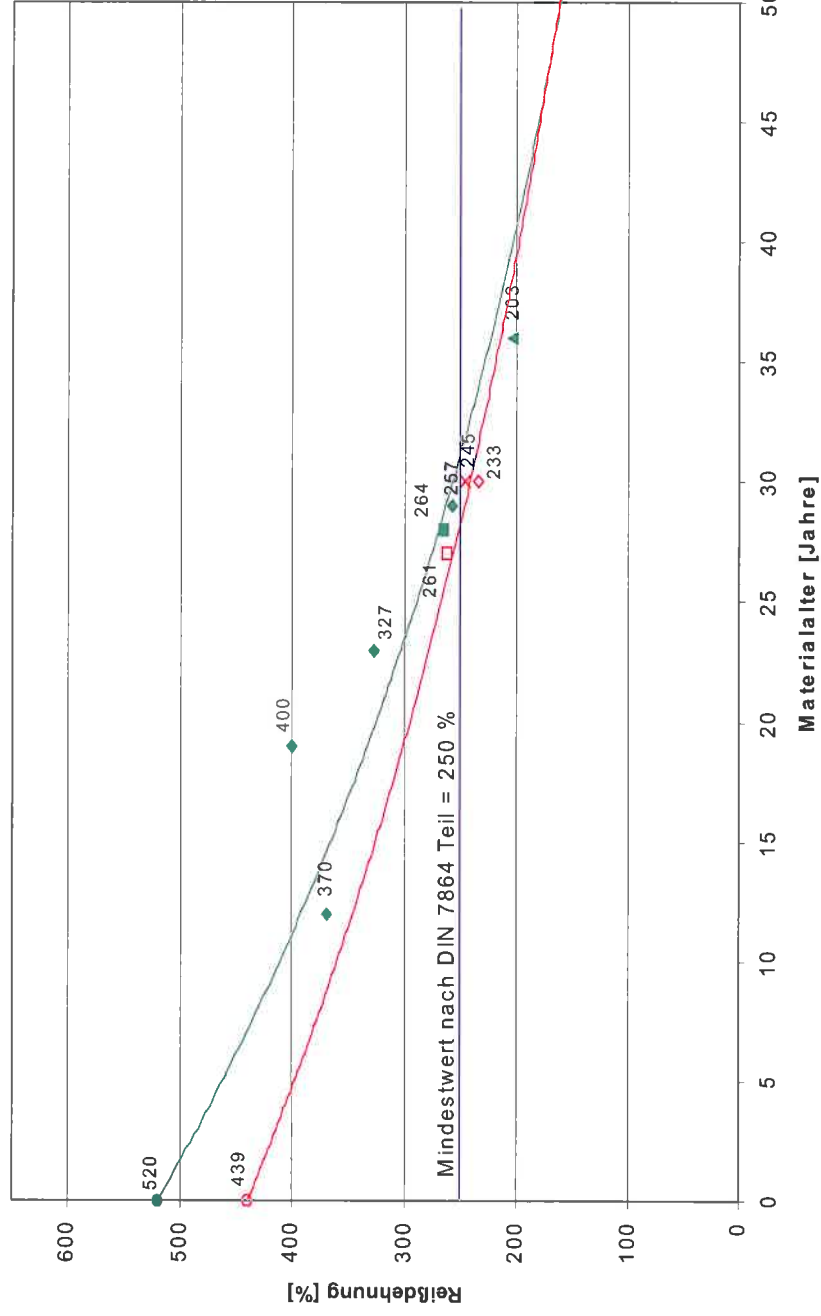
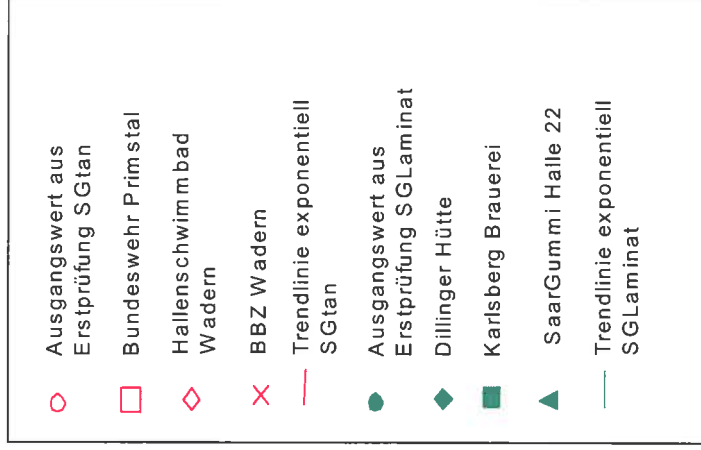
**Bild 2: Trendliniendiagramm Reißdehnung über Materialalter**

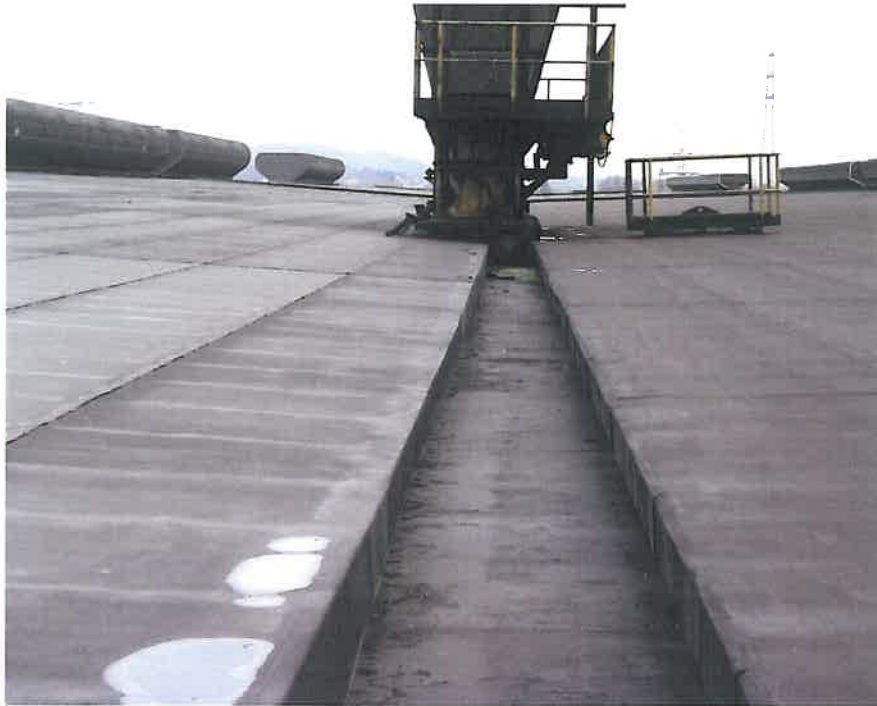
0404A01158

**Bild 1:** Übersichtsaufnahme der Rinne des Objektes Dillinger Hütte nach 29 Jahren Liegezeit; keine Schrumpfspannungen erkennbar

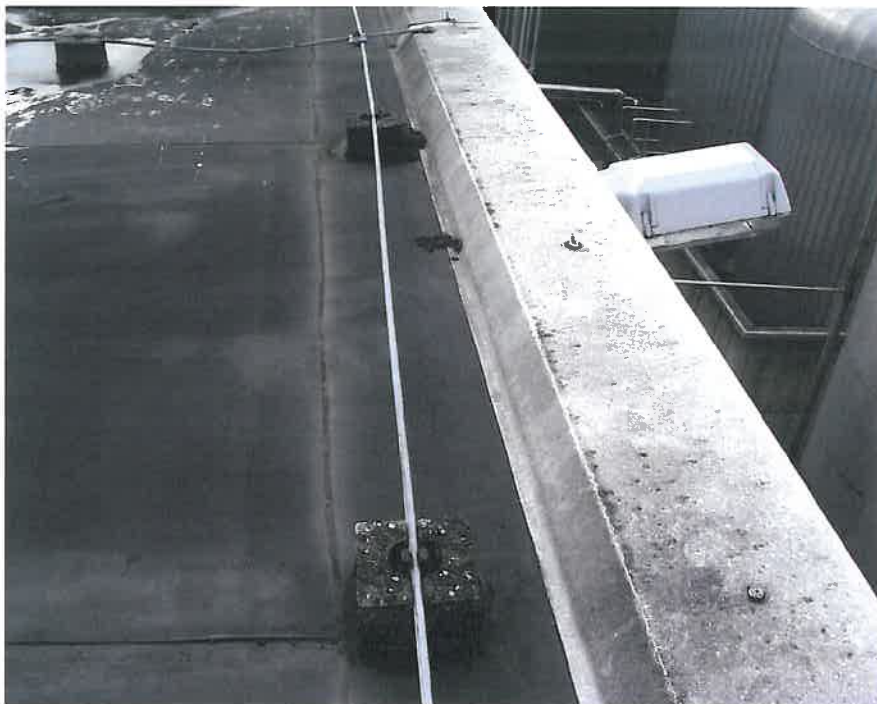
0404A01153

Unter Berücksichtigung der Liegezeit, der Verarbeitungsqualität und den Veränderungen der Materialien des gesamten Dachaufbaus kann ausgesagt werden, dass die begutachteten Dachrandkonstruktionen keine oder in Teilbereichen nur sehr geringe Spannungen aufweisen, die auf ein Schrumpfen des Abdichtungsmateriales zurückzuführen sind. Die Bilder der Einzelobjekte sind beispielhaft in einer gesonderten Anlage dargestellt.

**Bild 2:** Übersichtsaufnahme der Attika des Objektes Karlsberg Brauerei Homburg nach 28 Jahren Liegezeit; nur sehr geringe Schrumpfspannungen erkennbar

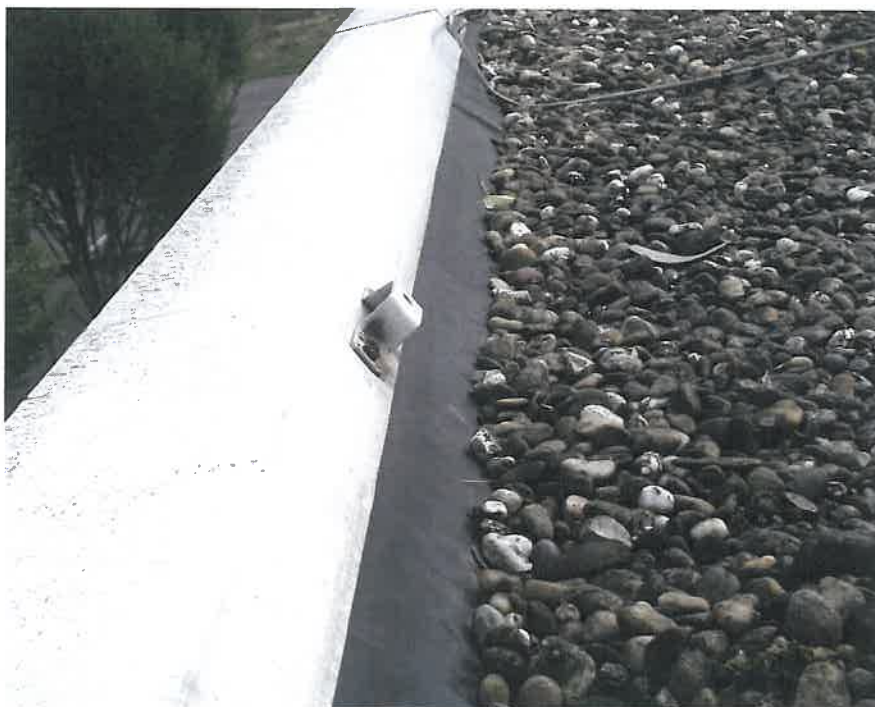
0404A01134

**Bild 3:** Übersichtsaufnahme der Attika des Objektes Hallenschwimmbad Wadern nach 30 Jahren Liegezeit; keine Schrumpfspannungen erkennbar

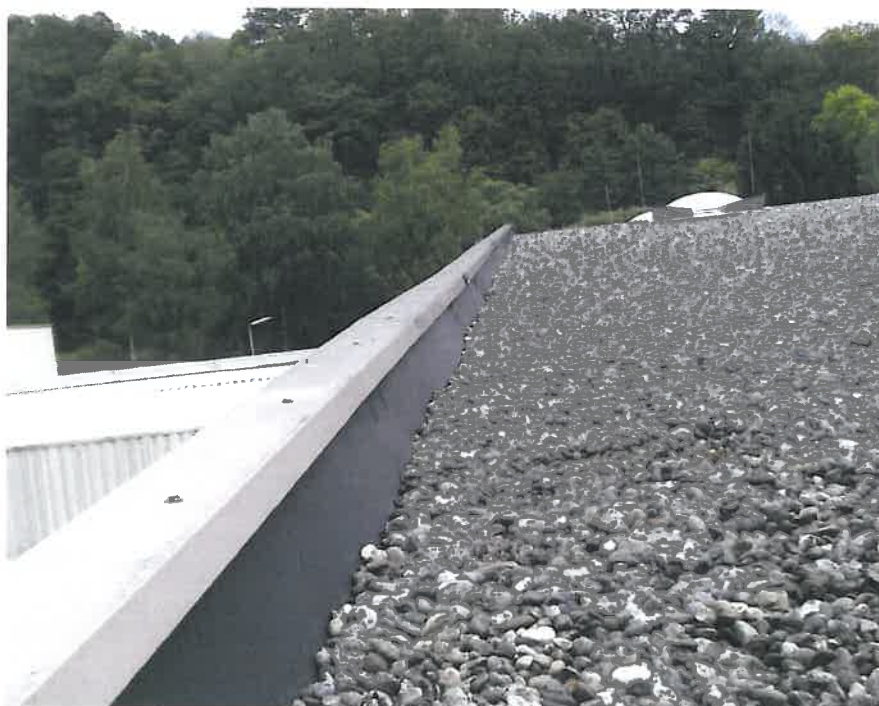
0404A01124

**Bild 4:** Übersichtsaufnahme der Attika des Objektes Bundeswehrbekleidungsamt Primstal nach 27 Jahren Liegezeit; keine Schrumpfspannungen erkennbar

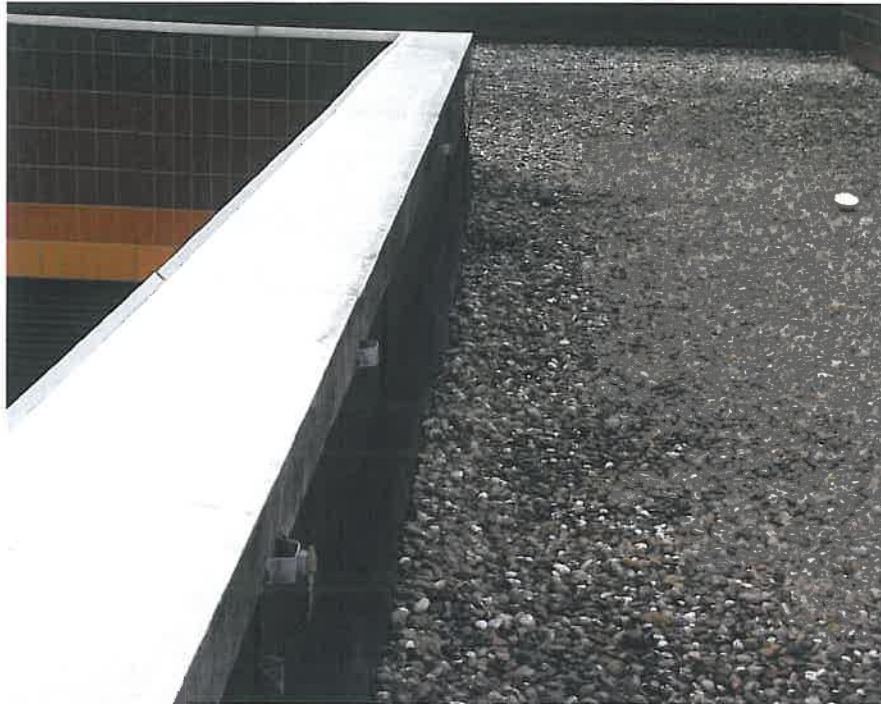
0404A01162

**Bild 5:** Übersichtsaufnahme der Attika des Objektes Berufsbildungszentrum Wadern nach 30 Jahren Liegezeit; keine Schrumpfspannungen erkennbar

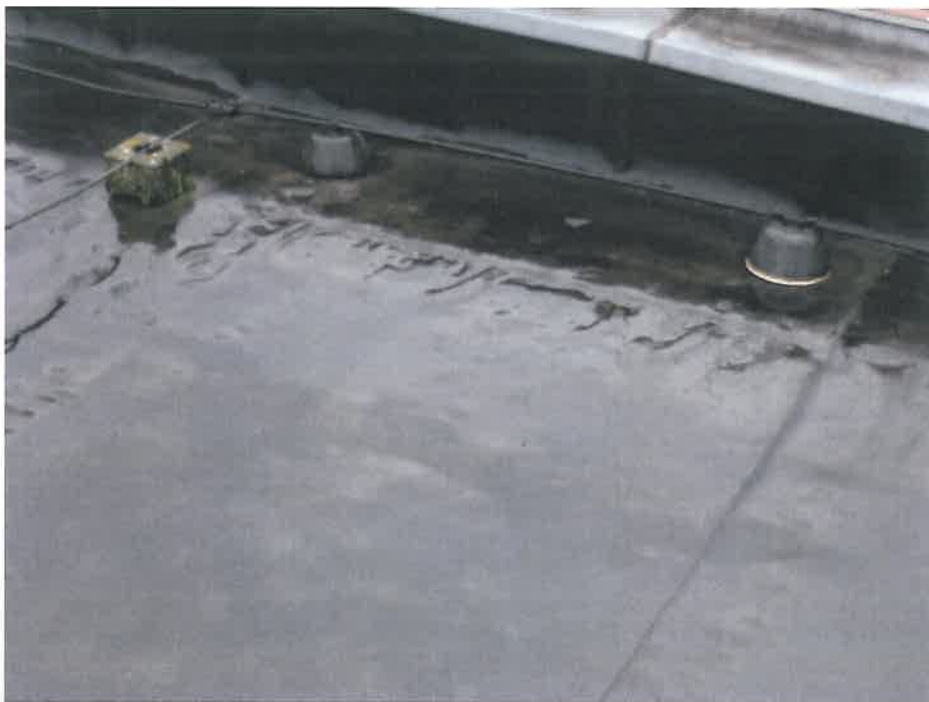
0404A01162

**Bild 6:** Übersichtsaufnahme der Attika des Objektes SaarGummi-Halle 22 nach 36 Jahren Liegezeit; keine Schrumpfspannungen erkennbar
