## Prüfbericht zur Durchwurzelungsfestigkeit einer Dachabdichtungsbahn nach FLL-Richtlinien

Auftraggeber: Saar - Gummiwerk, 6619 Wadern - Bueschfeld

Material: NOVOTAN - Dichtungsbahn aus EPDM - Kautschuk mit Thermo-  
fast - Fügenaht

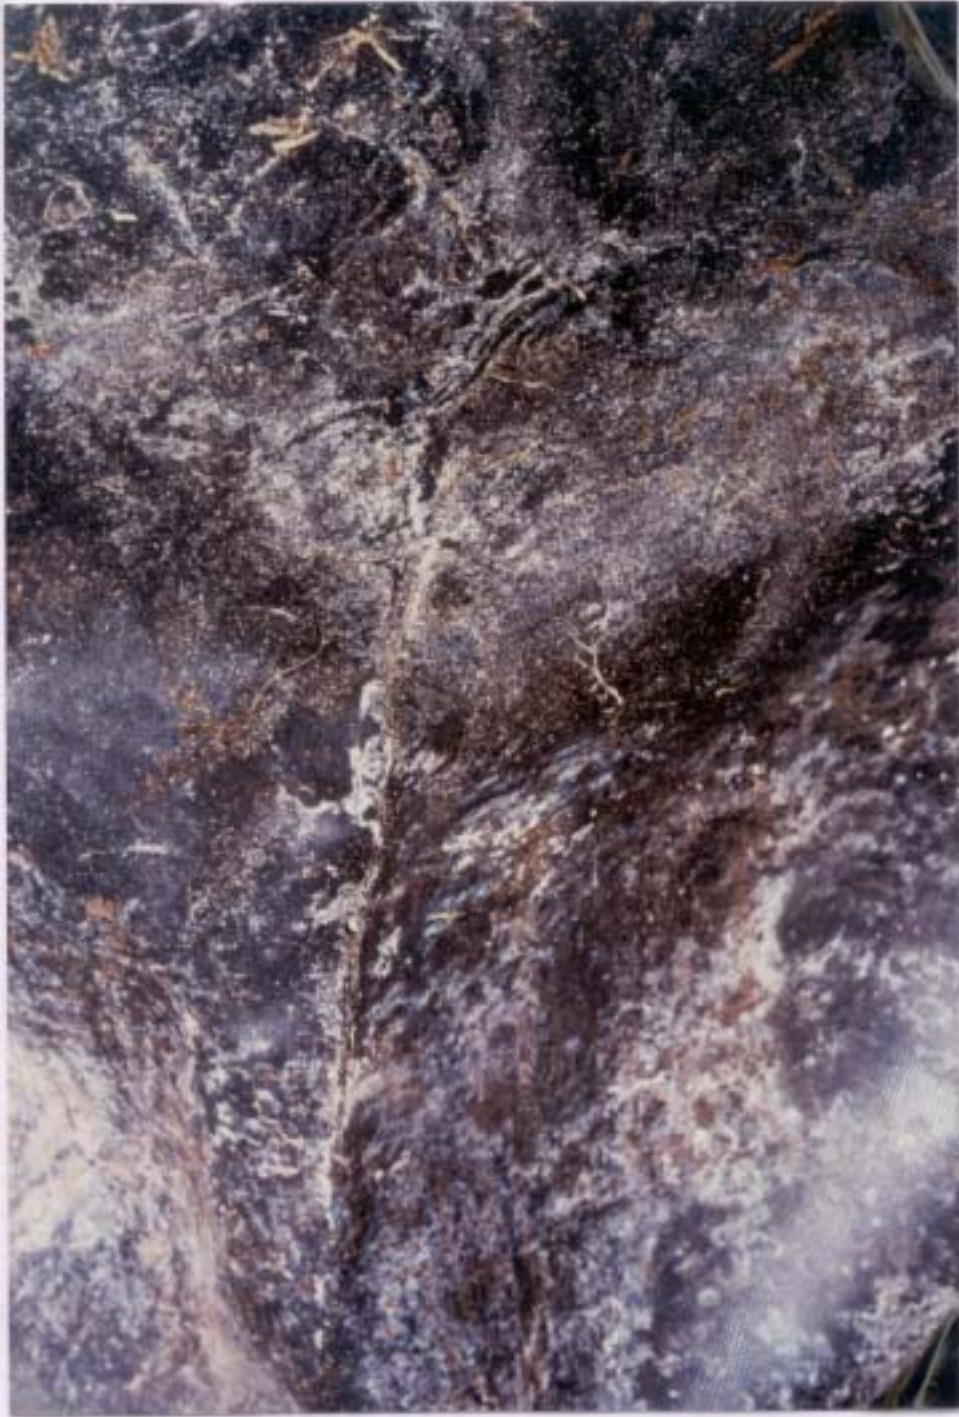
den gut durchwurzelt war. Nachdem die Wurzeln auf die Abdichtungsfolie trafen, wuchsen sie an der Oberfläche der Folie entlang, wie man es von den Pflanzenwurzeln in Blumentöpfen kennt. Ein Eindringen der Wurzeln in die Abdichtungsbahnen oder in die Schweißnähte war an keiner Stelle zu erkennen. Folie und Schweißnähte wurden auch durch den Boden (der Bakterien enthält!) nicht in Mitleidenschaft gezogen, soweit sich das mit bloßem Auge und mit Lupe erkennen läßt.

Abb. 3 Nahaufnahme der Testfolie nach Abschluß des Prüfverfahrens.
